S I L E K

W a l d s o l m s

**Gewässerentwicklung**

**Hochwasserschutz**

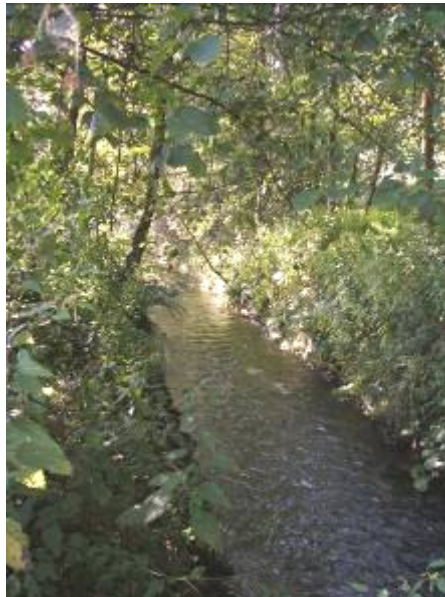
*Bild 2: Blick zum linearen und strukturarmen Solmsbach entlang der Landesstraße*

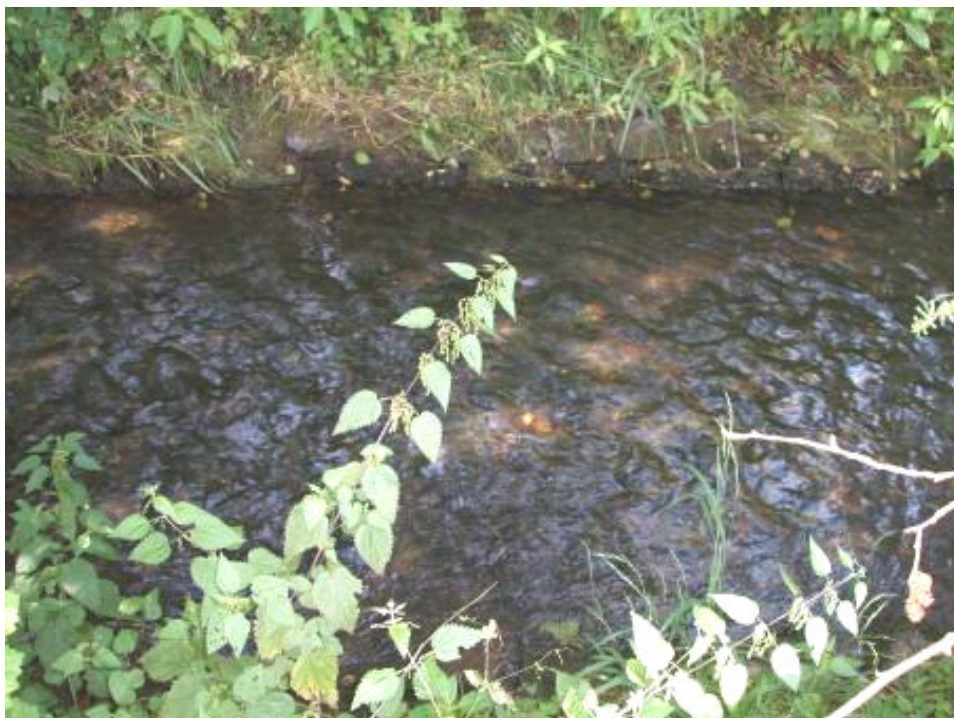
*Bild 3: Darstellung der Sohlbefestigung im zuvor genannten Bereich*

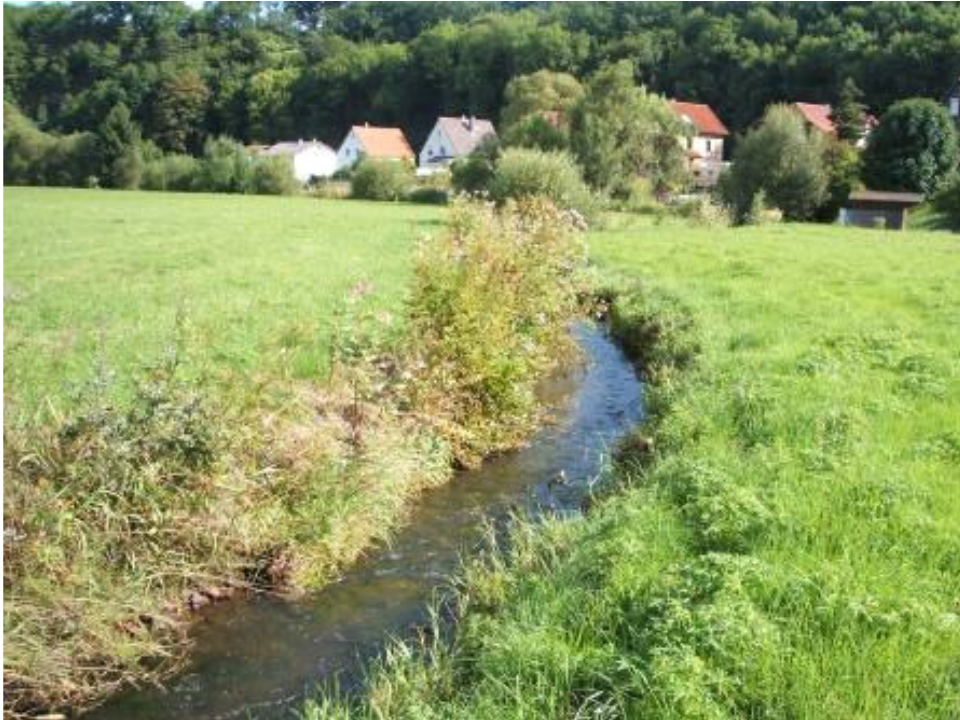
*Bild 5: Blick auf den linearen und strukturarmen Abschnitt ohne jegliche Beschattung und Möglichkeit zur Gewässerentwicklung*

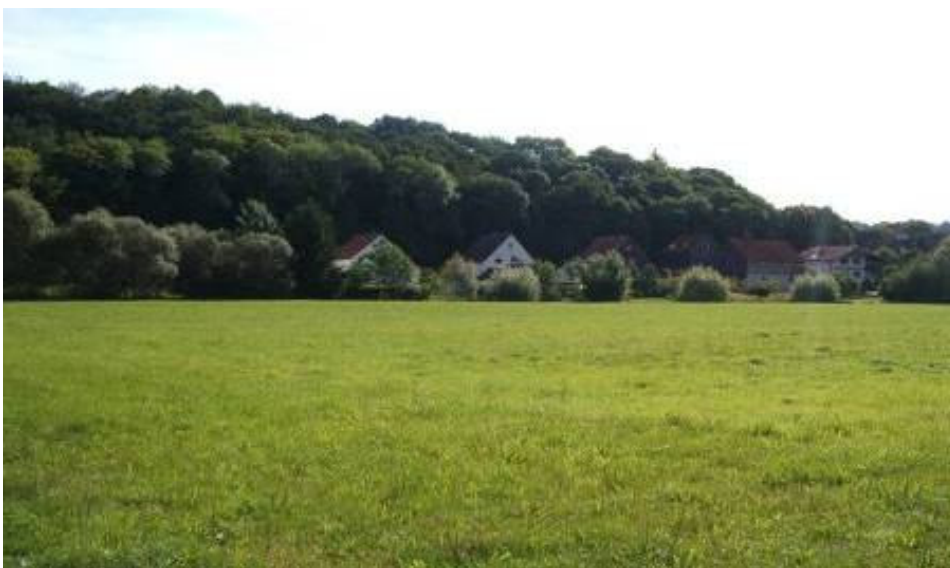
*Bild 6: Darstellung der Gewässernähe zur Bebauung*

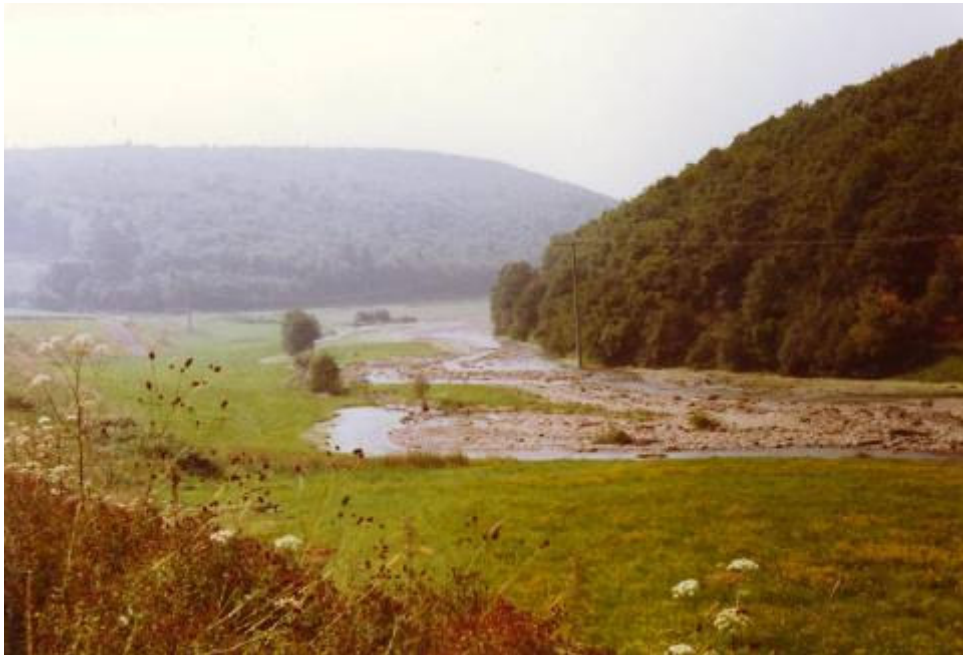
*Bild 7: Ausschnitt Solmsbachtal zwischen Weiperfelden und Brandoberndorf nach dem Hochwasser 1981*

Wie örtlich besichtigt und in den nachfolgenden Bildern deutlich erkennbar, hat in den letzten 28 Jahren eine positive Entwicklung stattgefunden. Es hat sich ein durchgehender Bewuchs durch natürliche Sukzession gebildet. Die Nachteile für die Bewirtschaftung durch die teilweise Veränderung der Gewässerparzelle und Inanspruchnahme angrenzender Flächen, Verschattung überhängender Bäume und die zum Teil nicht mehr befahrbaren Flächen wurden von den Grundstückseigentümern und den Landwirten hingenommen. Somit wurde schon ein erheblicher Beitrag zur Gewässerentwicklung geleistet. Bei einer eventuellen Umsetzung der Vorschläge sollte, je nach Alter der Datenaufnahme für die Gewässerstrukturgarte, eine nochmalige Begehung und kritische Überprüfung der Bewertungskriterien und eine örtliche Festlegung von Maßnahmen erfolgen. Eine Überprüfung des katastermäßigen Gewässerverlaufs durch eine Vermessung wäre wünschenswert.

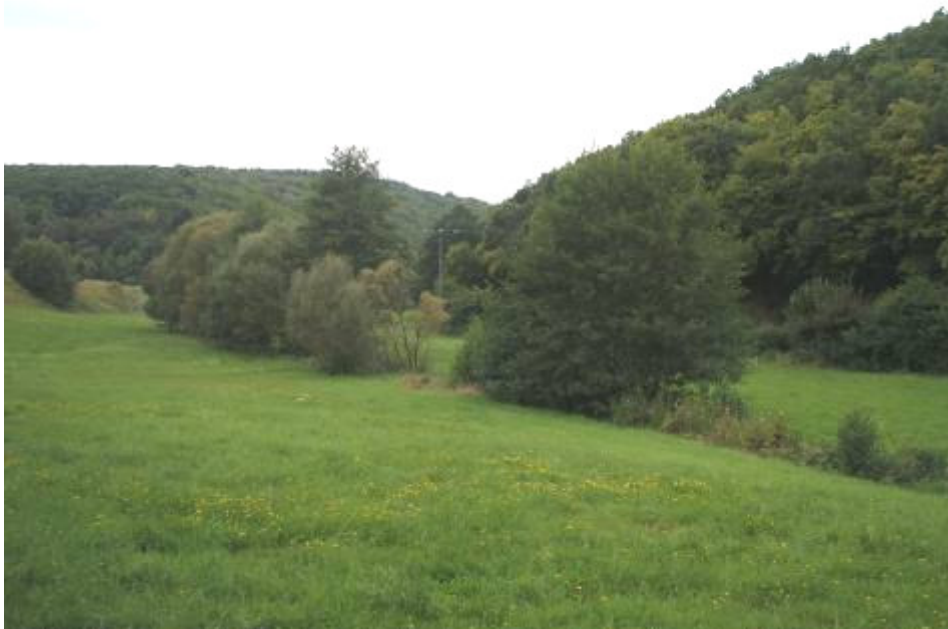
*Bild 8: Direkter Vergleich 2009*

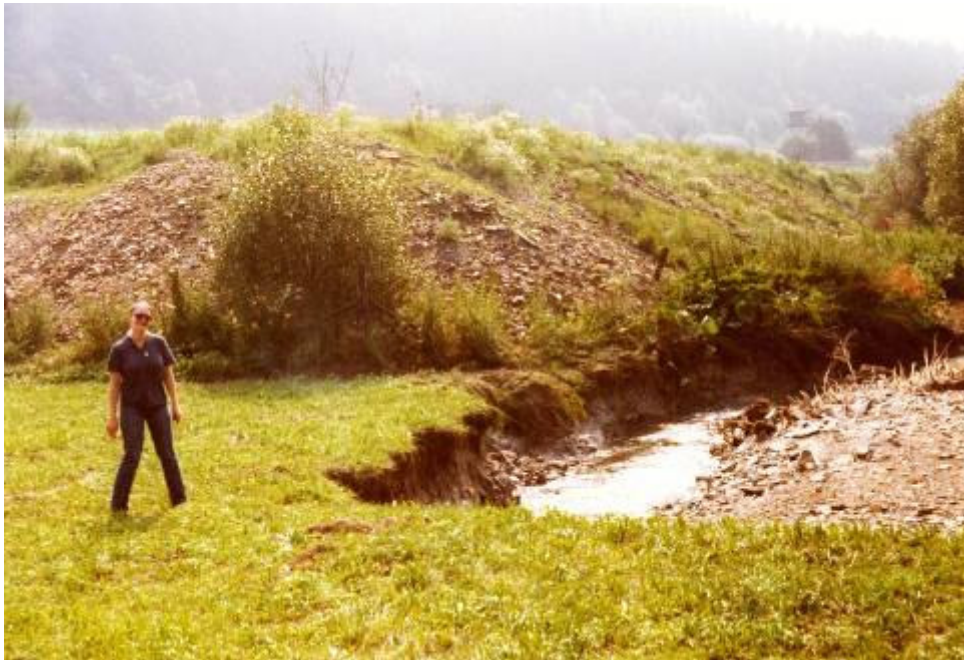
*Bild 9: Ausschnitt Solmsbachtal zwischen Weiperfelden und Brandoberndorf nach dem Hochwasser 1981*

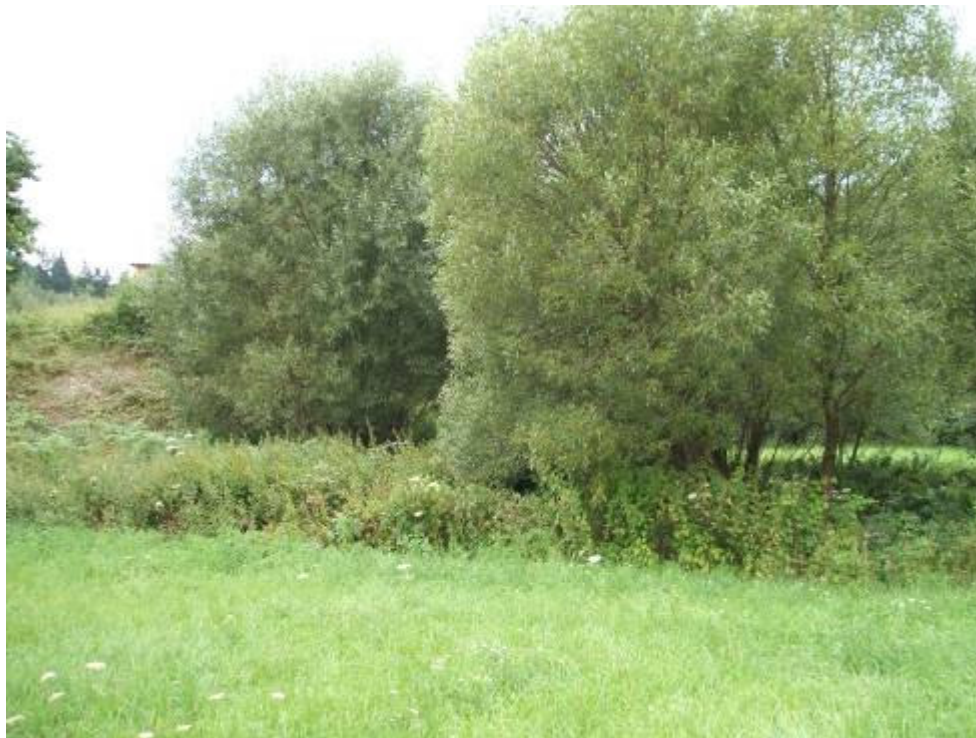
*Bild 10: Direkter Vergleich 2009*

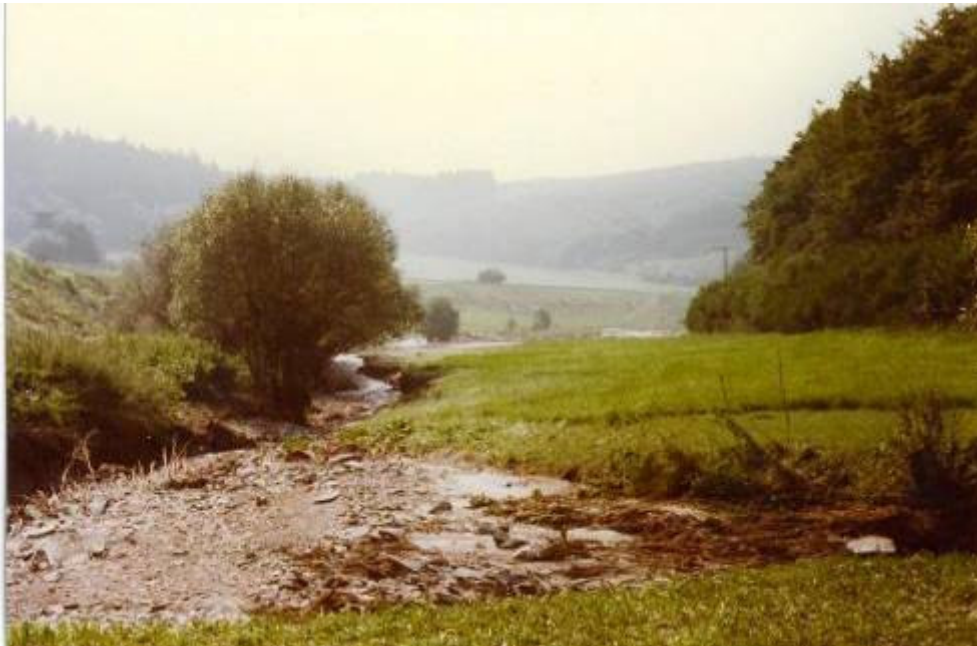
*Bild 11: Ausschnitt Solmsbachtal zwischen Weiperfelden und Brandoberndorf nach dem Hochwasser 1981*

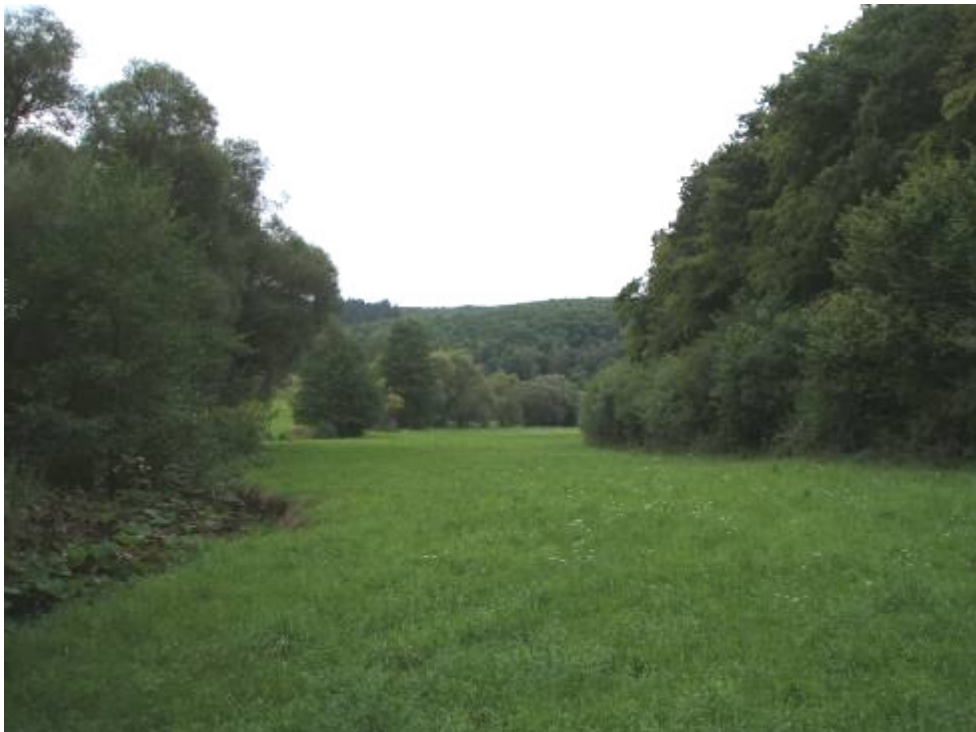
*Bild 12: Direkter Vergleich 2009*

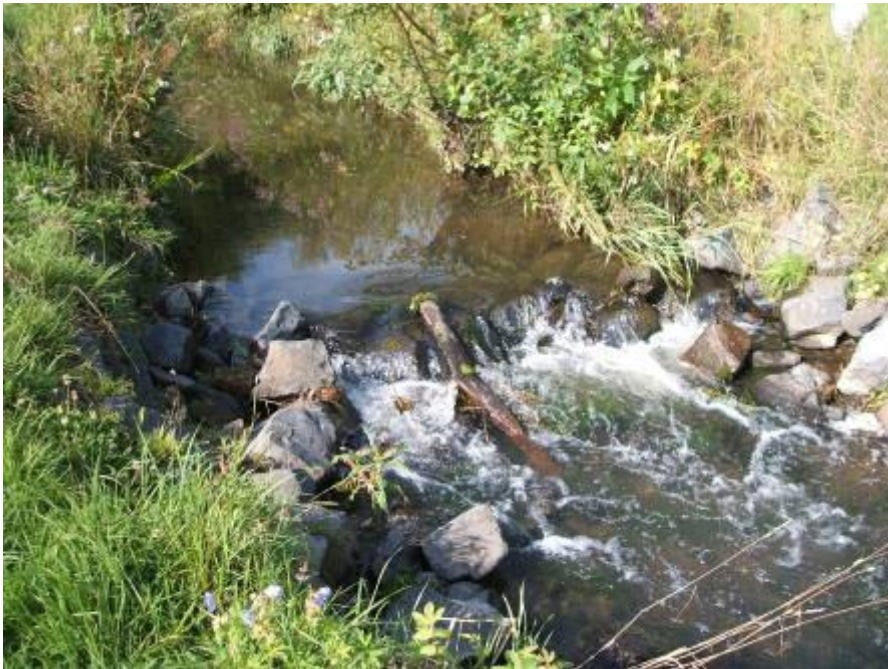
*Bild 13: Darstellung eines Wanderhindernisses im Bereich Kröffelbach (Passierbarkeit wurde im Rahmen der Bachbegehung ohne viel Aufwand durch geänderte Anordnung der Steinschüttung verbessert)*

1. Bezüglich der Wanderhindernisse wurde in Brandoberndorf beispielhaft ein Wanderhindernis besichtigt. Es wurde eine Prioritätenliste anhand der vom RP zur Verfügung gestellten Unterlagen, mit dem Wunschziel eines jährlichen Projektes, zusammengestellt. Im Bereich der großen Absturzhöhen sollte ein Flächenankauf zur Ermöglichung von eventuellen Umlaufgerinnen und Einrichtung eines Uferrandsstreifens berücksichtigt werden.

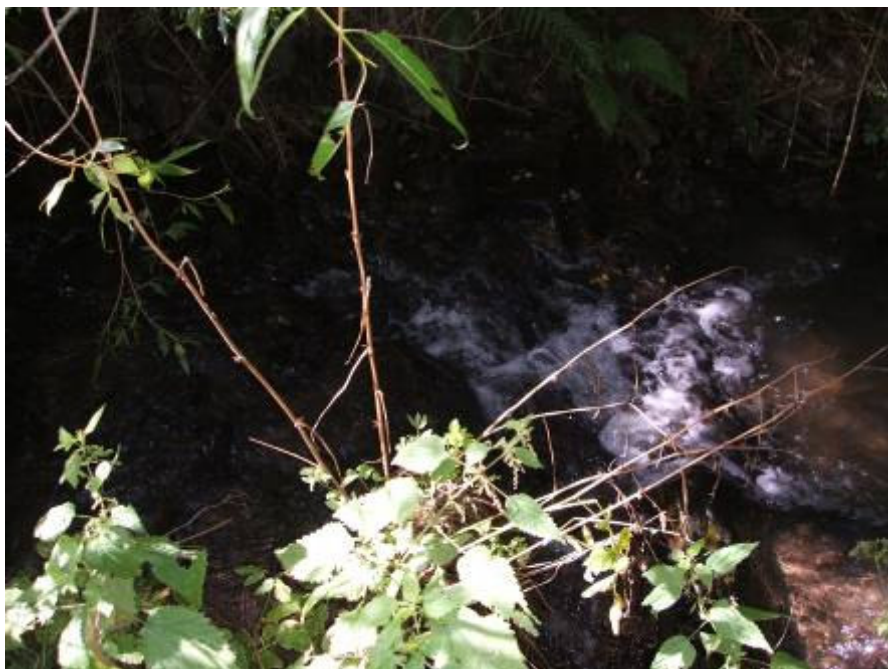
*Bild 14: Darstellung eines Wanderhindernisses im Bereich zwischen Brandoberndorf und Weiperfelden*

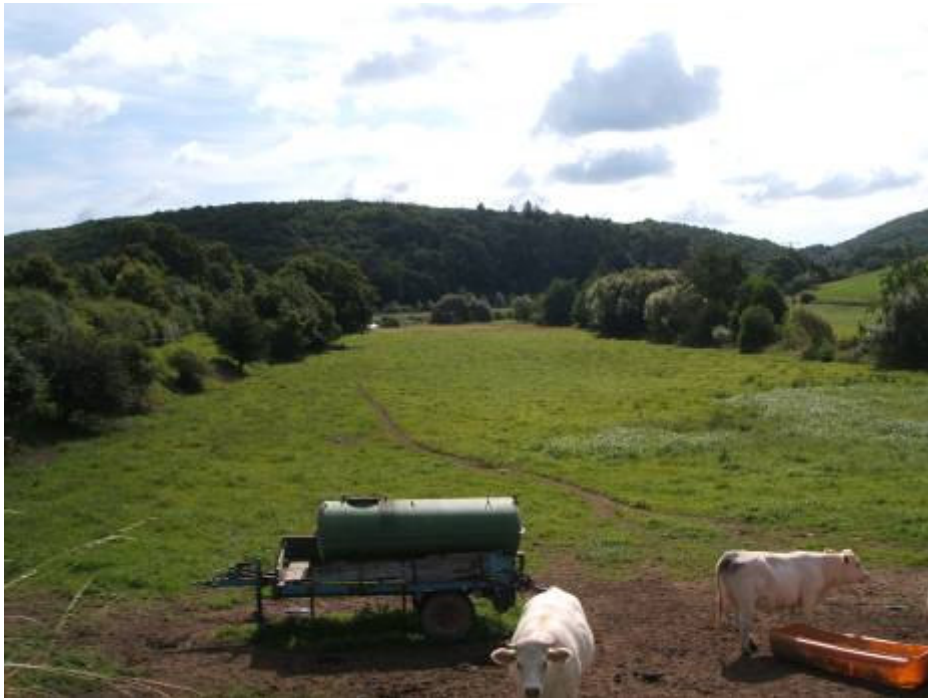
*Bild 17: Blick zum Beckenstandort oberhalb des Schwimmbades*

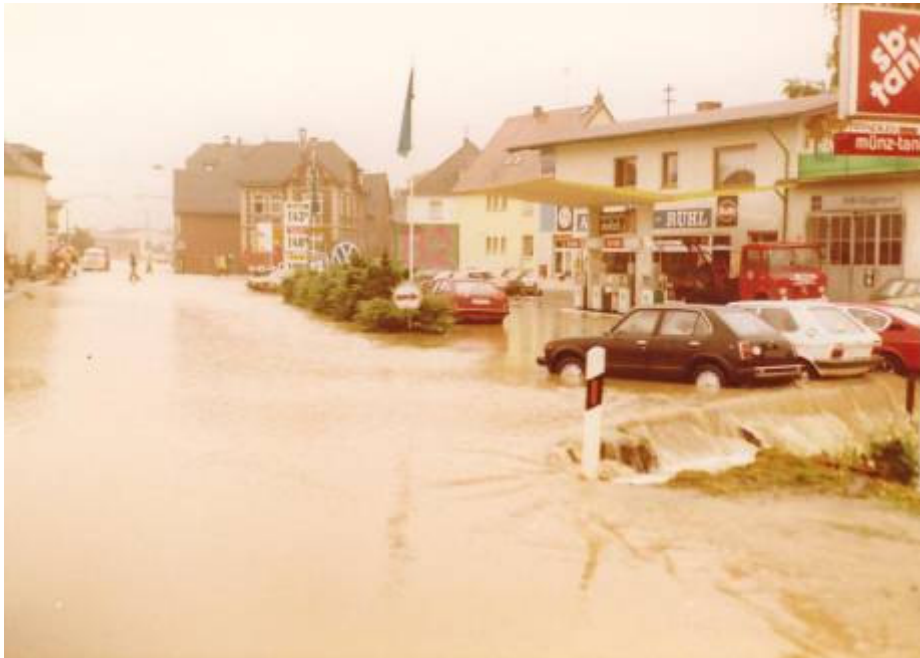
*Bild 19: Blick zur Tankstelle Rühl beim Hochwasser 1981*

Interessant ist beim Vergleich der Bilder zu den Berechnungen des Hochwasserschutzplans, dass die Ausbreitungslinien des 1,3 fachen, hundertjährigen Hochwassers 1981 wesentlich überschritten worden sind. Nach Aussage eines Anliegers stieg das Hochwasser im Laufe des Abends bis ca. 21.00 Uhr um Bohlenstärke (ca. 30 cm) noch an.

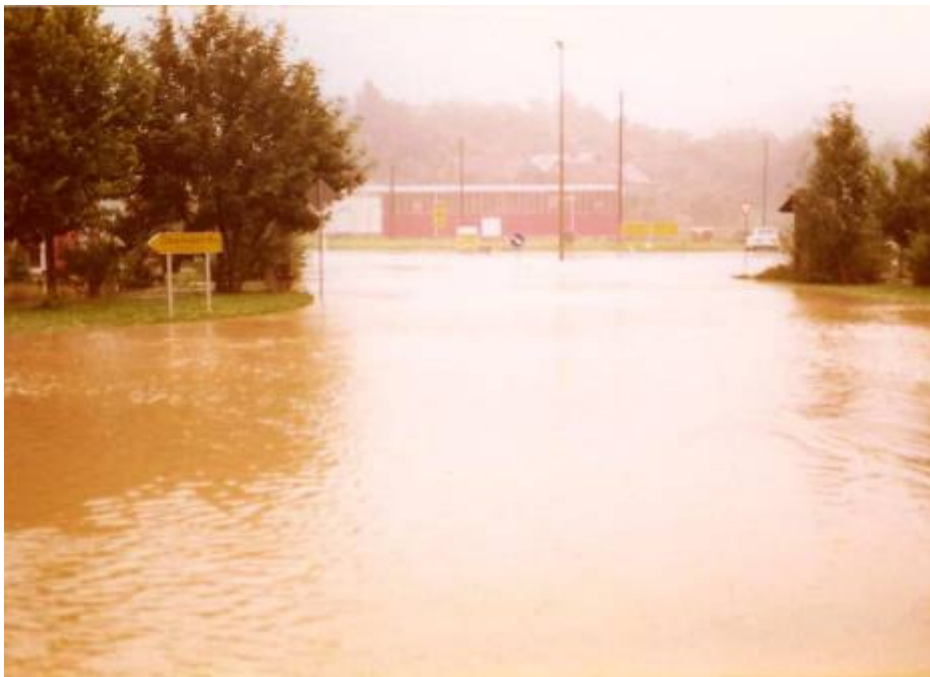
*Bild 20: Blick in Richtung Sparkasse beim Hochwasser 1981*

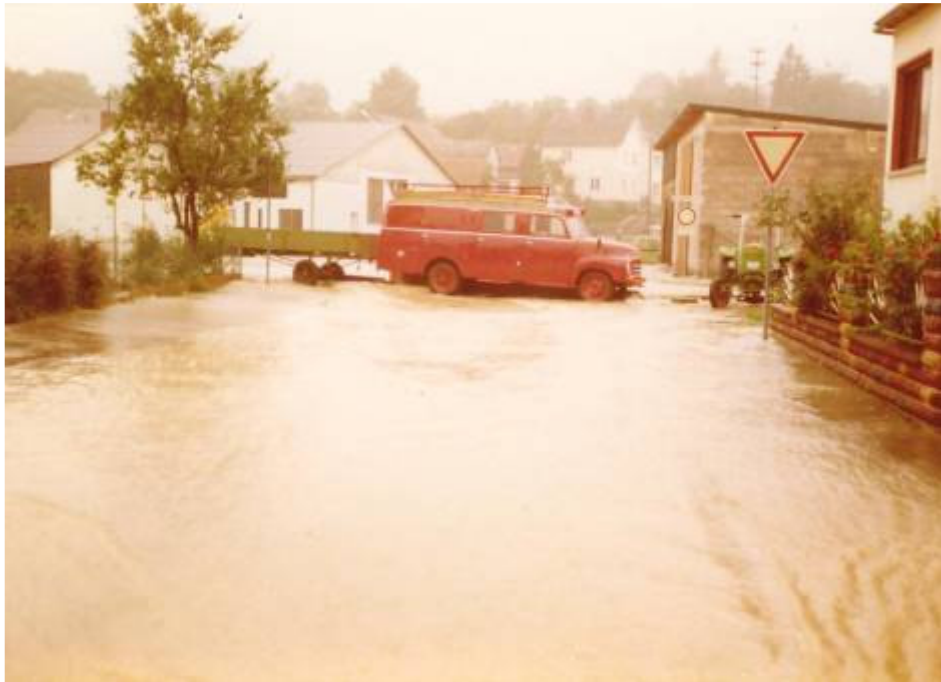
*Bild 21: Blick zum Bodenroder Weg beim Hochwasser 1981*

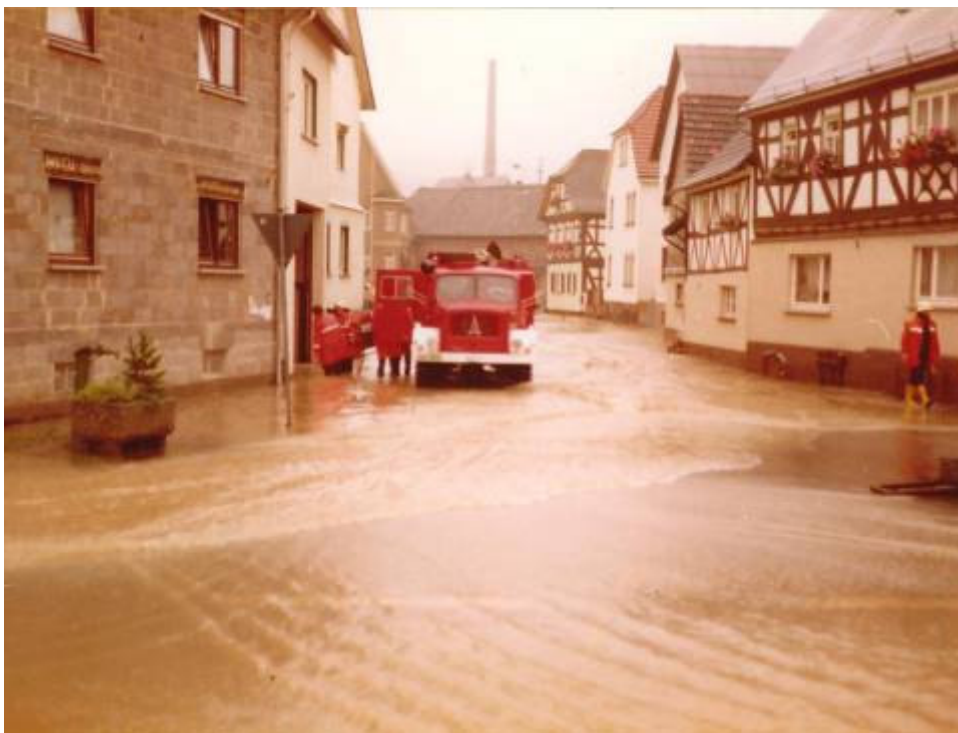
*Bild 22: Blick in die Bornbachstraße beim Hochwasser 1981*
